Prüfungsbericht

| Prüfungsbericht Nummer | PB-12077 Definitive Ausgabe |
| Prüfgegenstand | 4 Ösenschrauben MGV 12X120mm, verschweisst und verzinkt 4 Ösenschrauben MGV 12x160mm, verschweisst und verzinkt |
| Prüfung | Bauteilprüfung mittels Zugversuch zur Bestimmung der Maximalen ertragenen Kraft. |

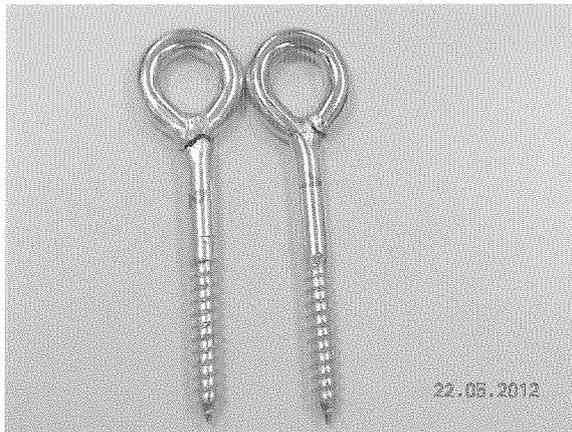
| Zusammenfassung der Ergebnisse | <ul style="list-style-type: none">- Die maximale Kraft der 5 geprüften Ösenschrauben liegen zwischen 36.4 - 50,6 kN.- Bei 4 geprüften Ösenschrauben liegt ein Schweissnahtbruch vor.- Bei einer Ösenschraube Nr. 2 (12x120mm) ist Schweissgut und Grundmaterial (siehe Abbildung 3+4) durchgerissen. |

Abbildung 3: Bildaufnahme nach dem Zugversuch

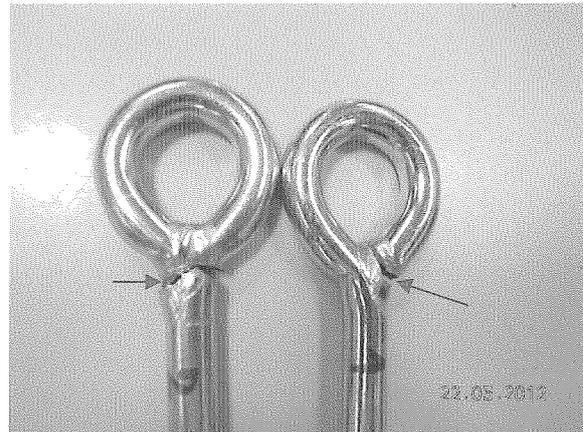
Abbildung 4: Detailaufnahme aus Abb. 3
MGV 12x120mm mit Rissstellen.

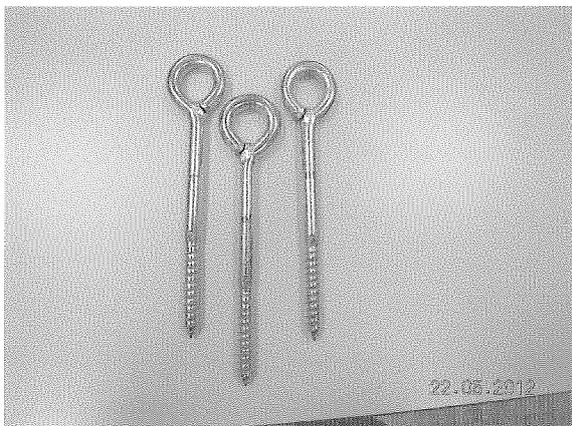
Abbildung 5: Bildaufnahme nach dem Zugversuch
MGV 12x160mm

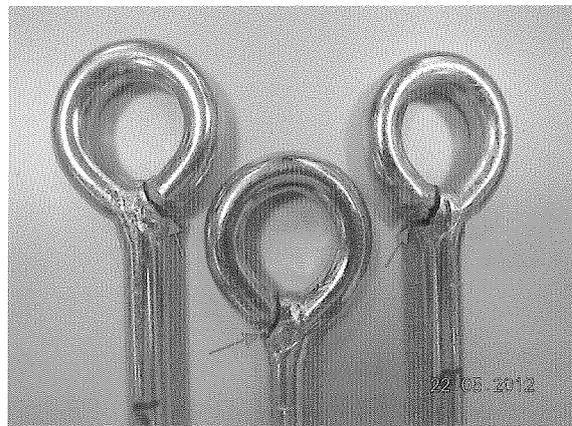
Abbildung 6: Detailaufnahme aus Abb. 5
MGV 12x160mm mit Rissstellen.

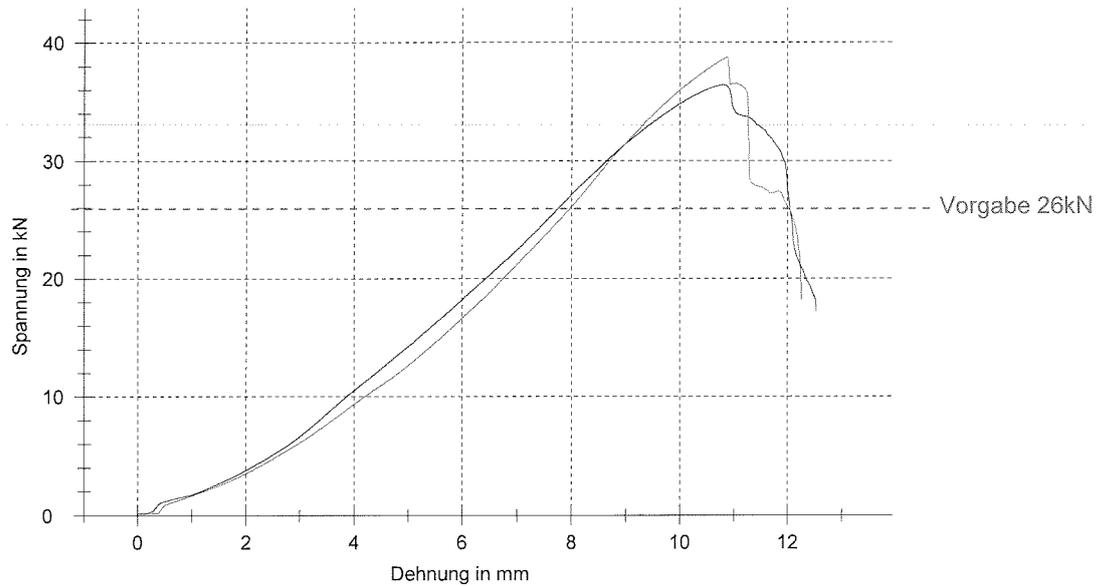
Ösenschraube MGv 12x120mm

| Sollwert: | 26 | |
|---|---|---|
| Nr.1 MGV 12X120 | 36.4 | Bruch in der Schweissnaht der Öse |
| Nr.2 MGV 12X120 | 38.7 | Bruch in der Schweissnaht der Öse |

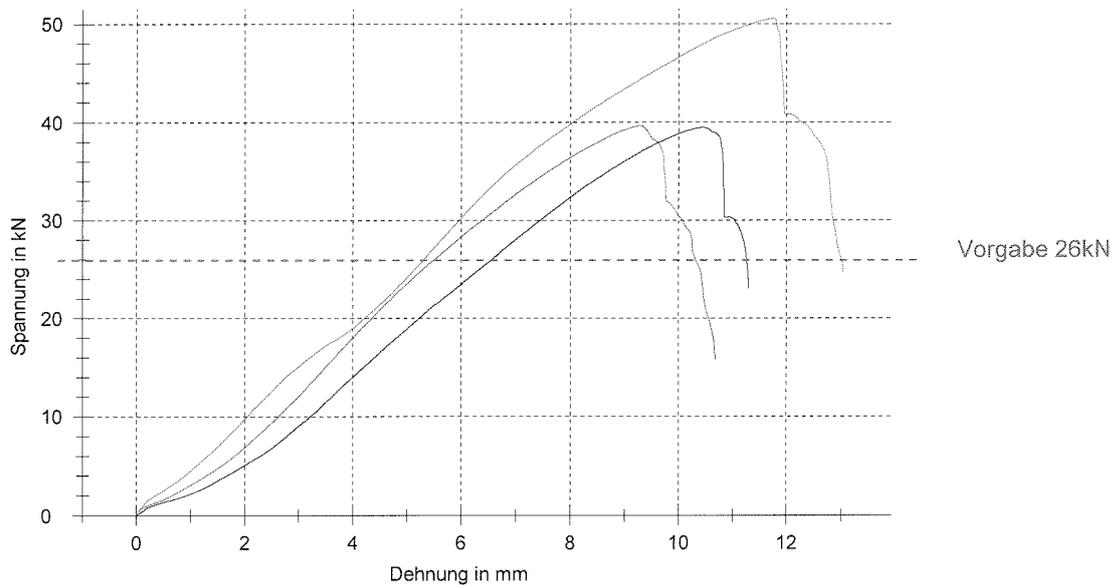
Ösenschrauben MGv 12x160mm

| Sollwert: | 26 | |
|---|---|---|
| Nr.1 MGV 12X160 | 39.4 | Bruch in der Schweissnaht der Öse |
| Nr.2 MGV 12X160 | 39.7 | Bruch in der Schweissnaht der Öse |
| Nr.3 MGV 12X160 | 50.6 | Bruch in der Schweissnaht der Öse |
